1. 委託事業名： 清水港内で海中作業を行う水中作業ロボットの作業精度を上げるためのオルソ画像処理システムの開発

2. 委託事業者名： 委託団体：大日工業株式会社  
 連携大学：龍谷大学 先端理工学部機械工学・ロボテックス  
 教授 坂上憲光  
 連携団体：合同会社 SDCC  
 伊藤商事株式会社  
 株式会社アイ・ピー・オー  
 静岡商工会議所 新産業開発振興機構

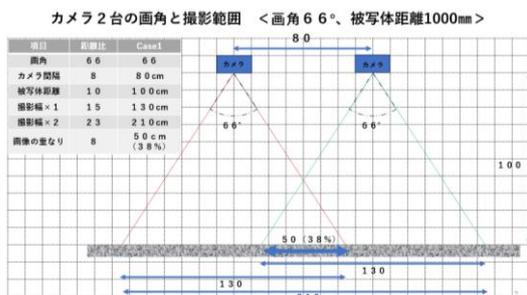
図-2. カメラと被写体との距離を算出

カメラ2台を ROV 両脇に 80cm 間隔で設置した。この間隔距離については、被写体までの距離を 1m と想定し、カメラの視野角度から計算して求めた (図 2)。Raspberry Pi 4 をカメラとなる撮像素子イメージセンサーと接続し Raspberry Pi 4 から送られた画像データを光メディアコンバータにより光信号に変換して光ケーブルを通じて地上側 PC に画像データを送信するシステムを構築した (写真 1)。

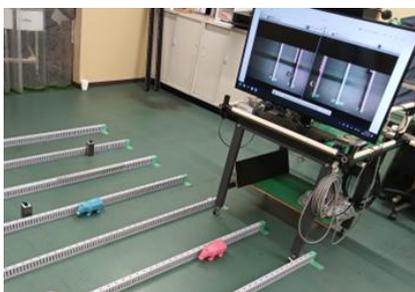
写真-2. 移動台車

カメラ2個を長さ約 1.5m の角材に 80cm 間隔で固定し、移動式実験台の端に水平に設置し、カメラの校正用チェスボードと金尺 (1m) を張り付けた壁面に向けて、被写体までの距離を 1m として画像を確認した (写真 2)。

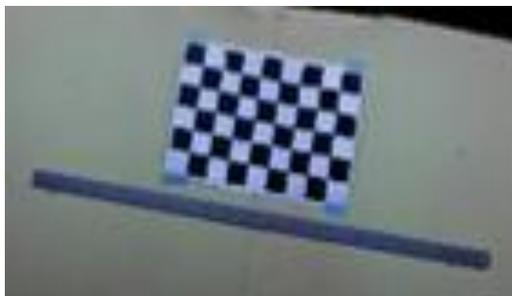
写真-3. オルソ化したチェストボード

・チェスボードを使って幾何学的な推定をした 2 画面の画像の重なりを確認し、オルソ化画像に成功した (写真 3)。

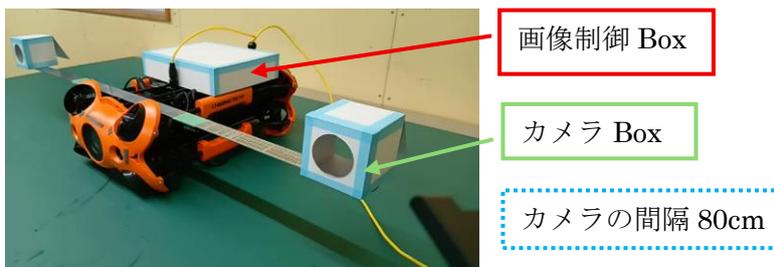
写真-4. ROV に模型を取り付ける

#### ・水密容器の概要設計を行い、モックアップ機を作成した (写真 4)

- ① モックアップのカメラ容器を支持する支柱は角型ではなく丸形支柱だと流体抵抗が小さくなり好ましい。
- ② モックアップの容器の浮力が重量より大きくなると予想されるが、重り又は浮きで浮力調整するとよい。
- ③ ROV の照明だけでは光量が水深 5m を超えるあたりから不足する。カメラ用に追加の照明器が 2 個必要である。

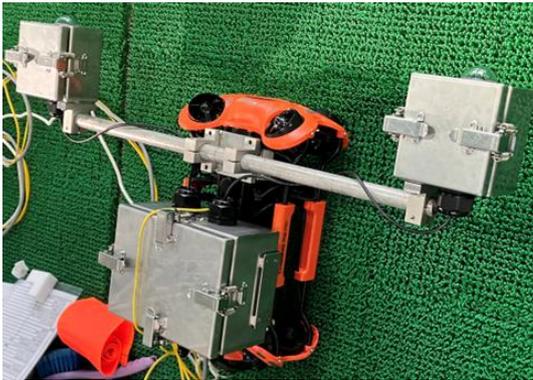
写真-5. 完成したカメラユニット

・潜水訓練用プール（水深 4m）にて、カメラシステムを ROV に装着し（写真 5）、水中に投下、水密容器の耐水圧性や ROV の操作性を評価した（写真 6）。

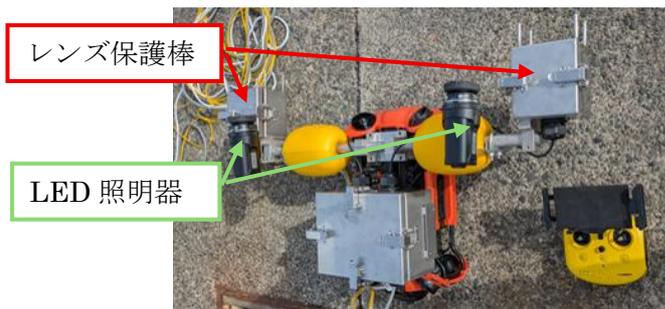
写真-8. 改良したカメラユニット

・カメラレンズカバーが岸壁や海洋生物に当たることになればカバーに傷が付き画質に影響が出る恐れがあるためカメラカバーの保護棒を 4 本溶接で取り付けた。またケーブル類を 1 本に束ねて強靱化した。

・ROV の操作性を良くするためにカメラ間の支柱に浮きを固定した。

・その支柱にカメラの照度補正の目的に LED 照明器を 2 台設置した（写真 8）。

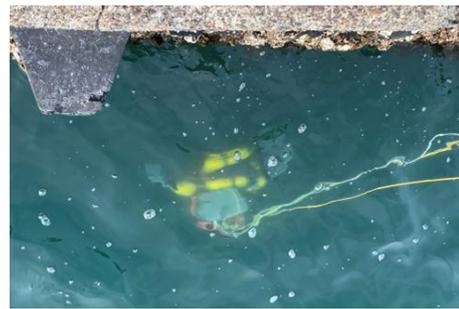
写真-9. 袖師岸壁の海中実験

・袖師埠頭の伊藤商事（株）が利用している岸壁にて ROV カメラユニットの海中における実証実験を行った（写真9）。

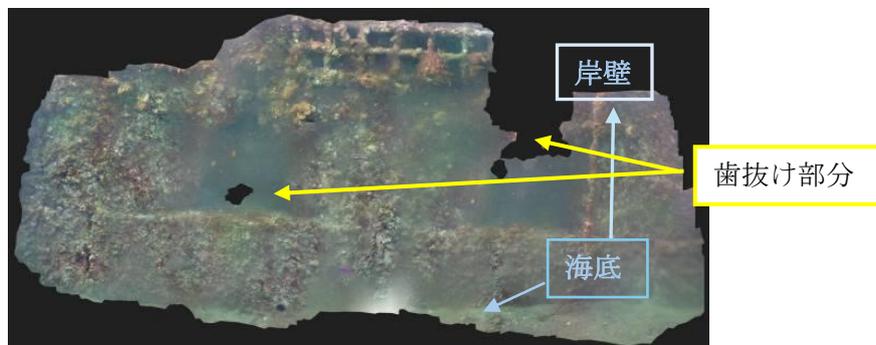
写真-10. 袖師の岸壁で撮影したオルソ化画像

2台のカメラ間が 80cm で写した画像はどちらかのカメラに映されなかった部分があると合成の画像に黒く抜けた部分が生じている（写真10）。これを補正するには繰り返し同じ場所の撮影を行う必要がある。
